Estudio y recomendaciones para las tecnologías constructivas tradicionales de tierra

El caso de Lamas

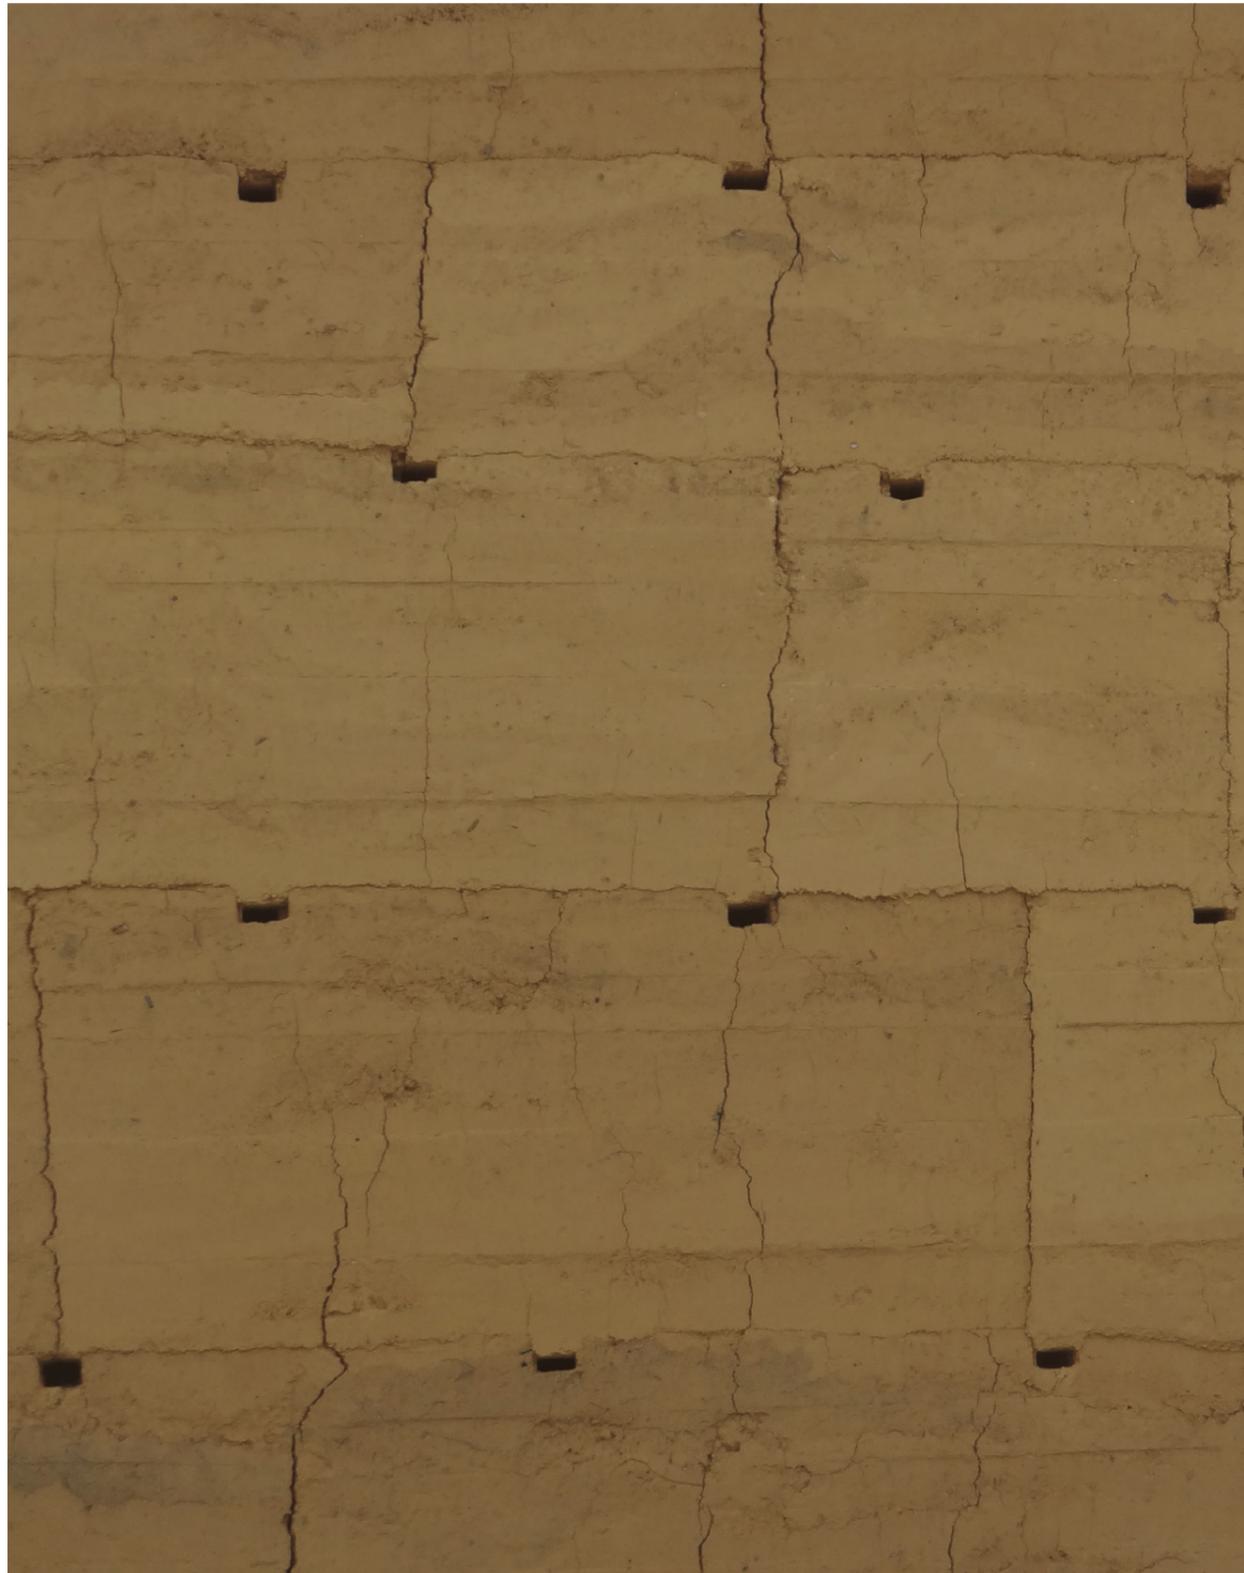
1 Detalle de muro de tapial en Wayku, Lamas. Fotografía: Teresa Montoya, 2015.

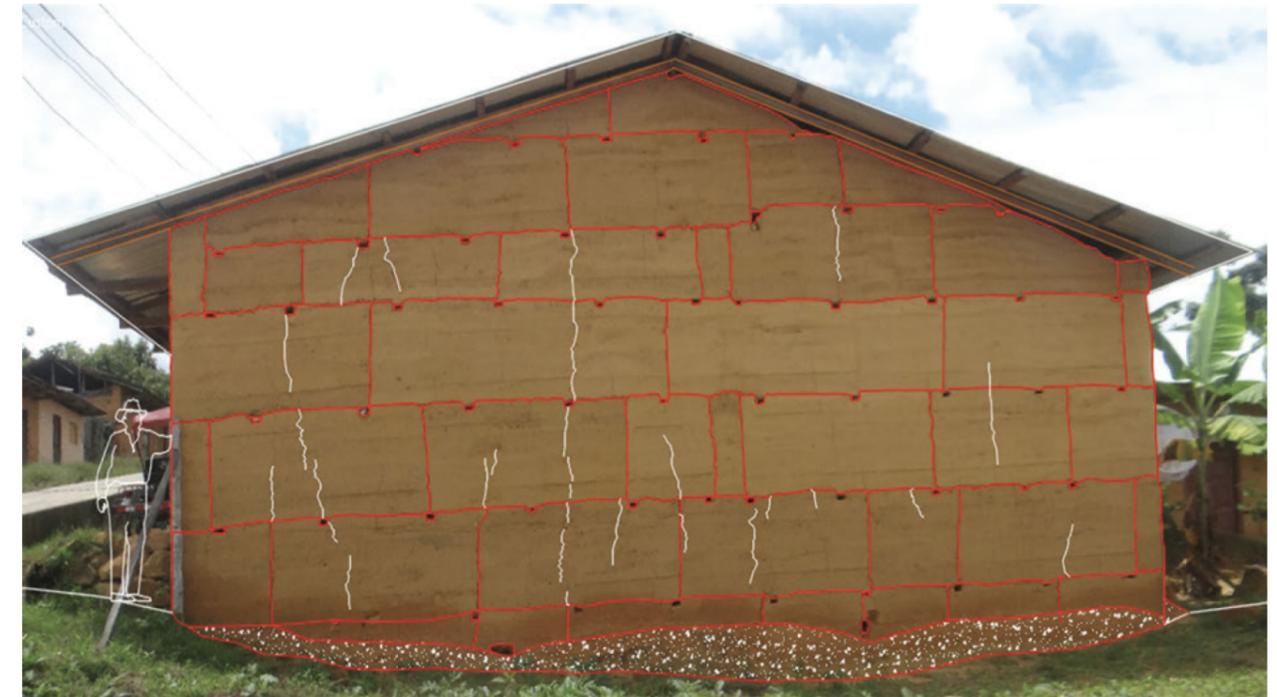
Los muros de tapial de Lamas tienen gran cantidad de grietas por contracción de secado (fisuras verticales) que aparecen debido a dos motivos principales: el uso de suelo muy arcilloso y el poco tiempo del secado. Las grietas tienen implicancias estructurales debido a la actividad sísmica.

2 Separación entre bloques de tapial y grietas de secado.
