Estudio y recomendaciones para las tecnologías constructivas tradicionales de tierra

El caso de Lamas

<u>Título</u>	Estudio y recomendaciones para las tecnologías constructivas tradicionales de tierra <i>El caso de Lamas</i>
<u>Autor</u>	Teresa Montoya Julio Vargas
<u>Fecha</u>	2017
<u>Palabras clave</u>	Tecnologías constructivas tradicionales de tierra; Lamas; selva peruana; tapial; embarrado; reforzamiento estructural
<u>Contacto</u>	tmontoya@pucp.pe jhvargas@pucp.pe

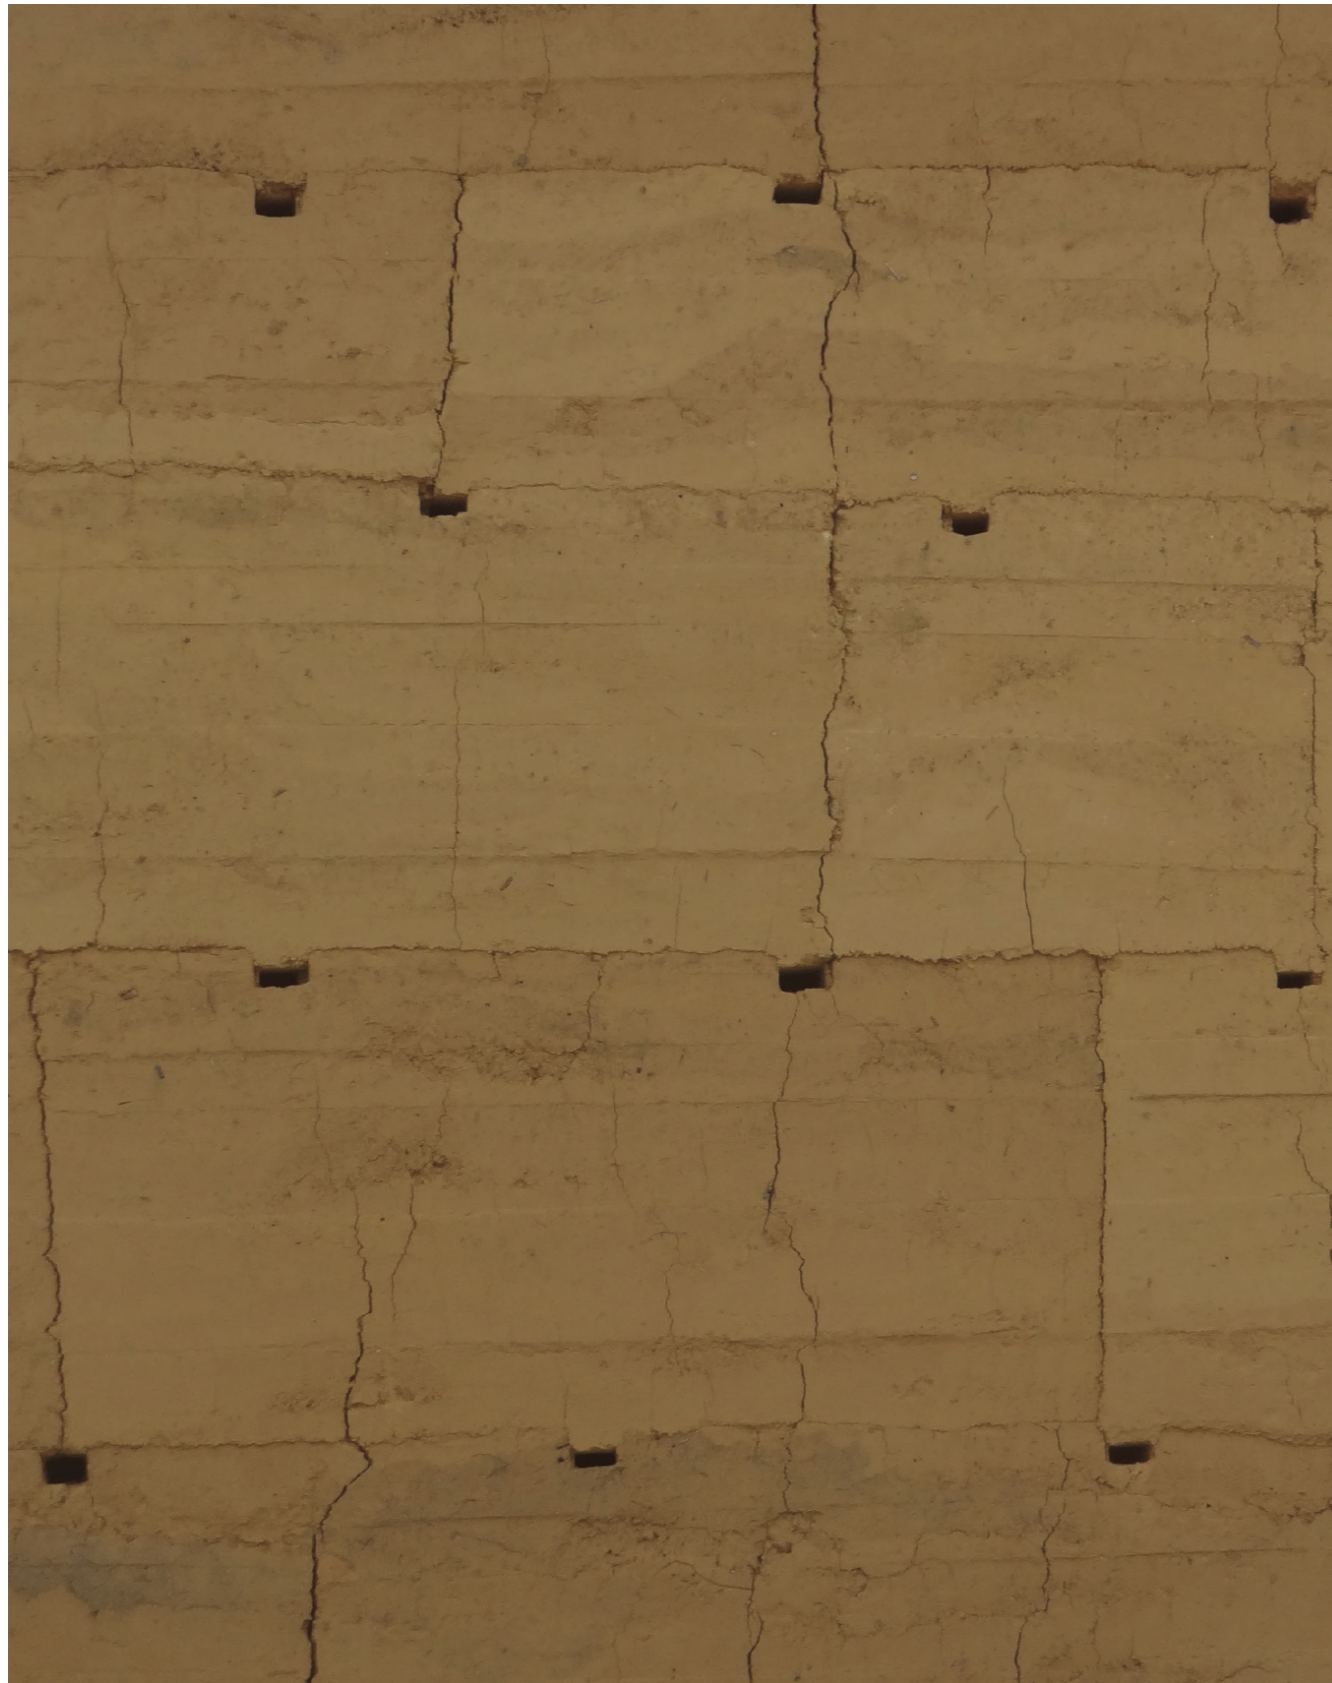
1 Detalle de muro de tapial en Wayku, Lamas. Fotografía: Teresa Montoya, 2015.

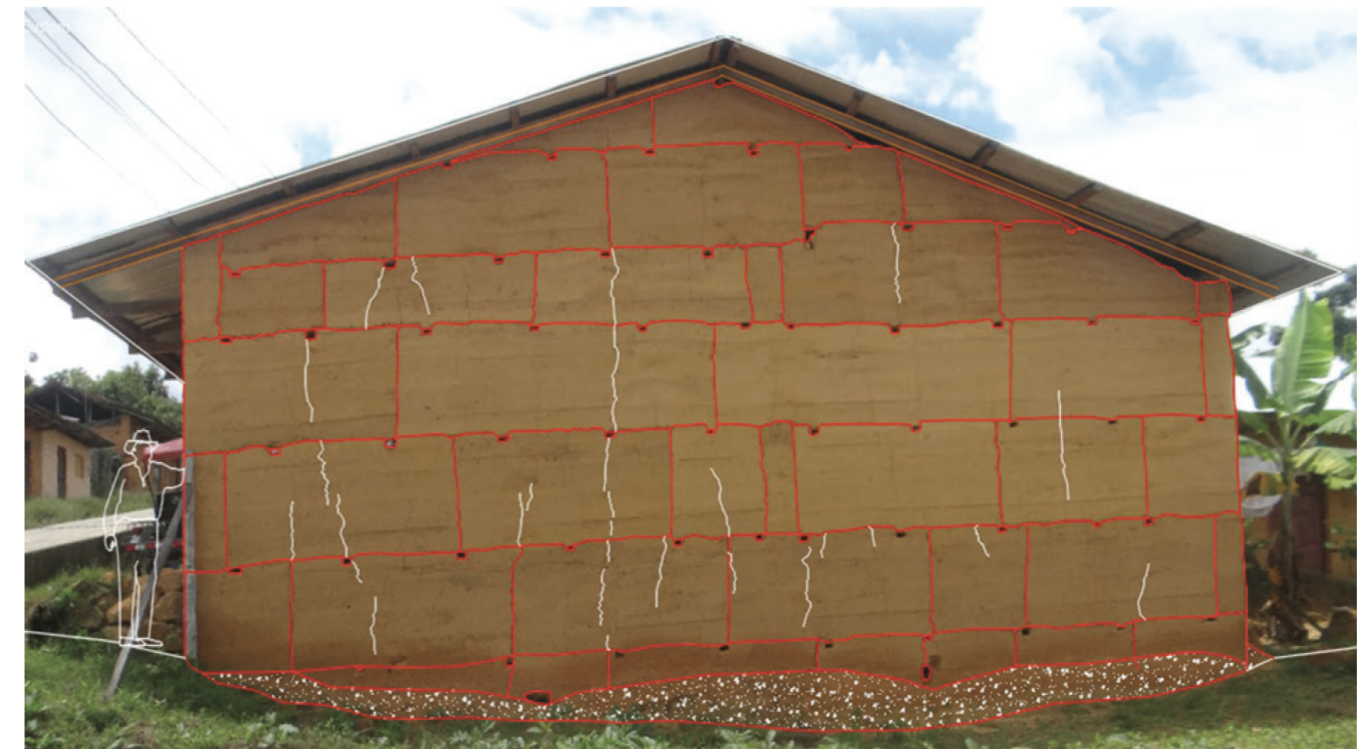
2 Separación entre bloques de tapial y grietas de secado.

Los muros de tapial de Lamas tienen gran cantidad de grietas por contracción de secado (fisuras verticales) que aparecen debido a dos motivos principales: el uso de suelo muy arcilloso y el poco tiempo del secado. Las grietas tienen implicancias estructurales debido a la actividad sísmica.
